**«Реставрация и
воссоздание
памятников культовой
архитектуры:
особенности и
рекомендации»**

Церковь св. равноапостольного князя Владимира

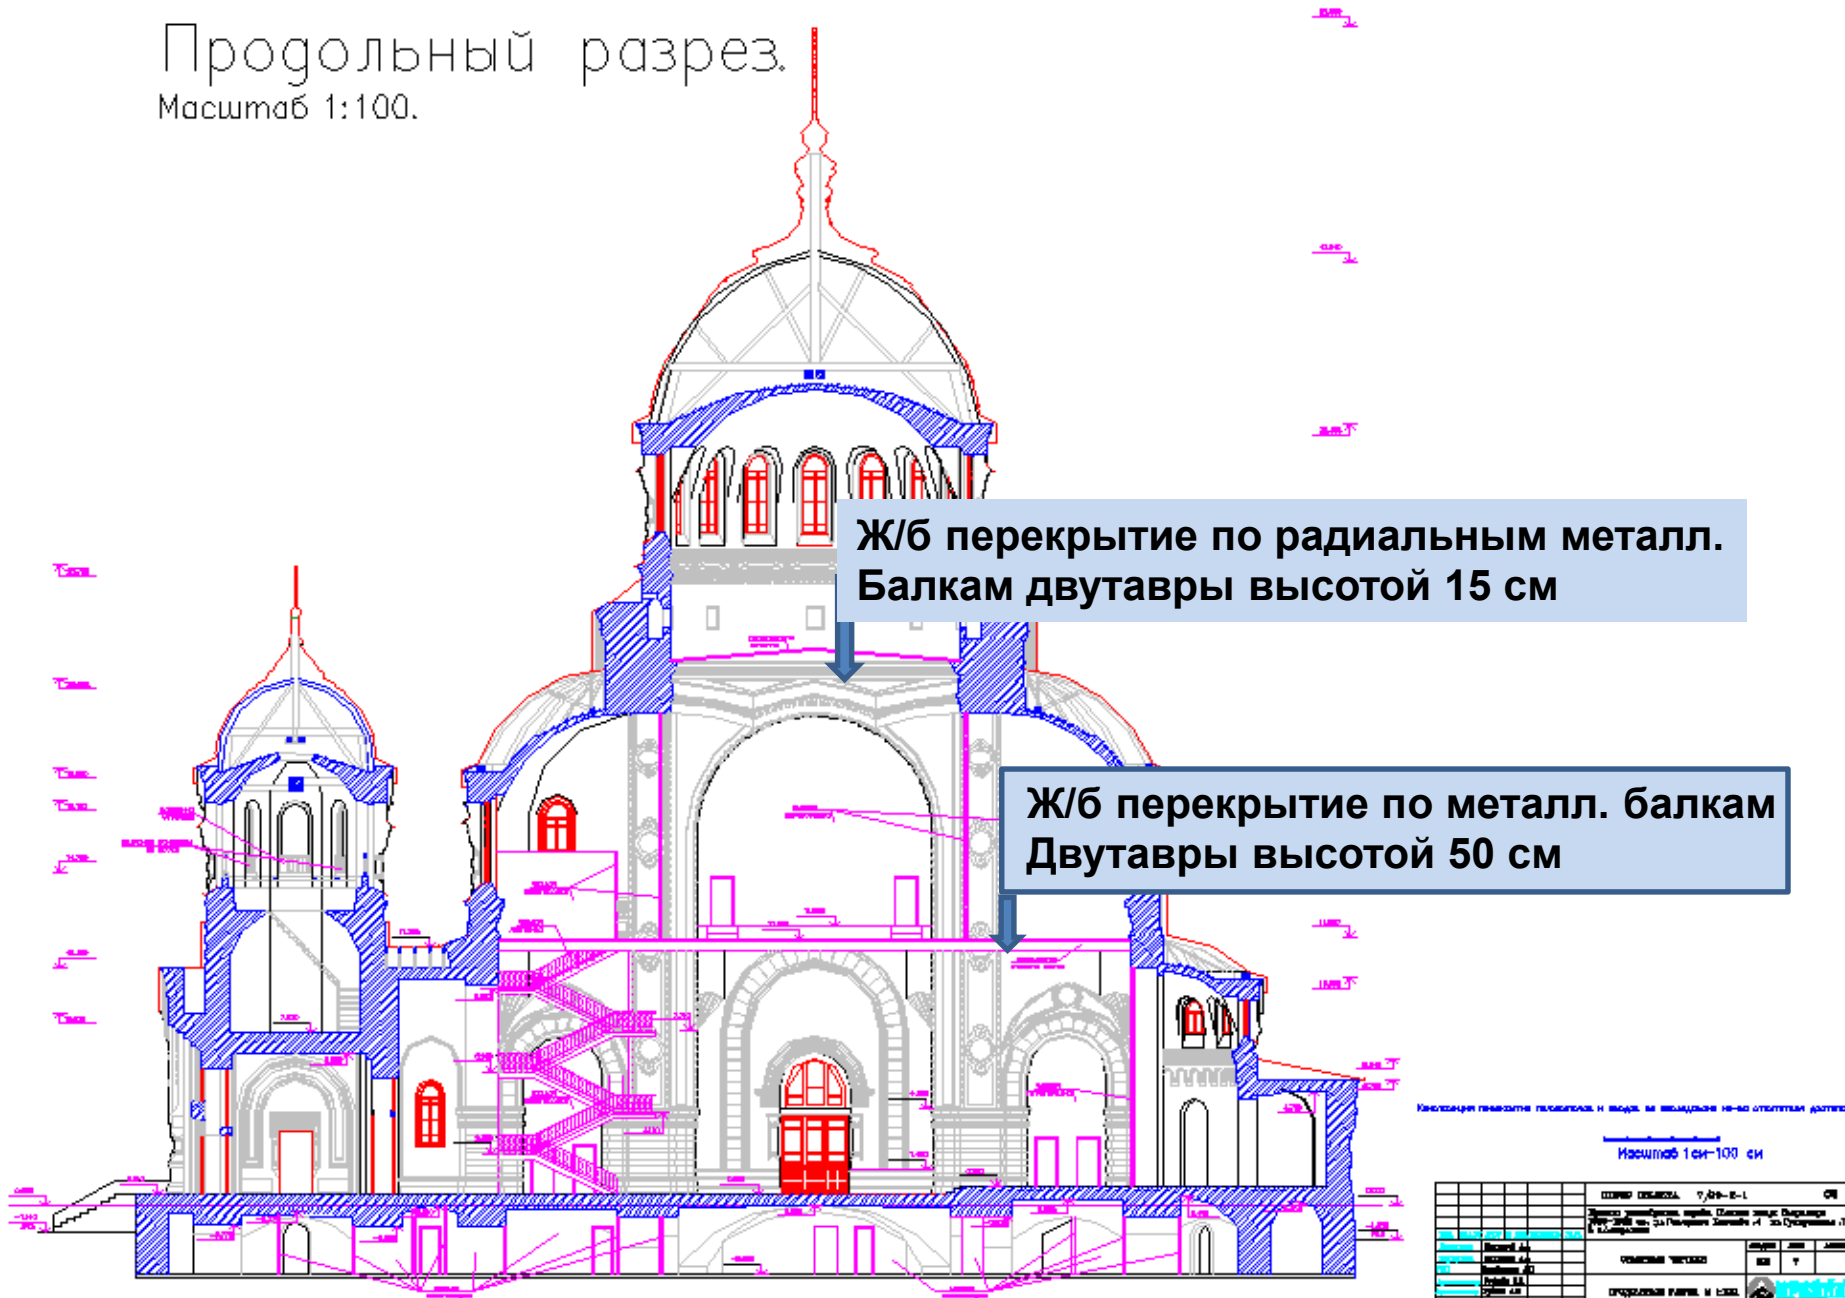
Продольный разрез.

Ж/б перекрытие по радиальным металл. Балкам двутавры высотой 15 см

Ж/б перекрытие по металл. балкам Двутавры высотой 50 см

На обмерном чертеже показаны места устройств перекрытий 1964 г

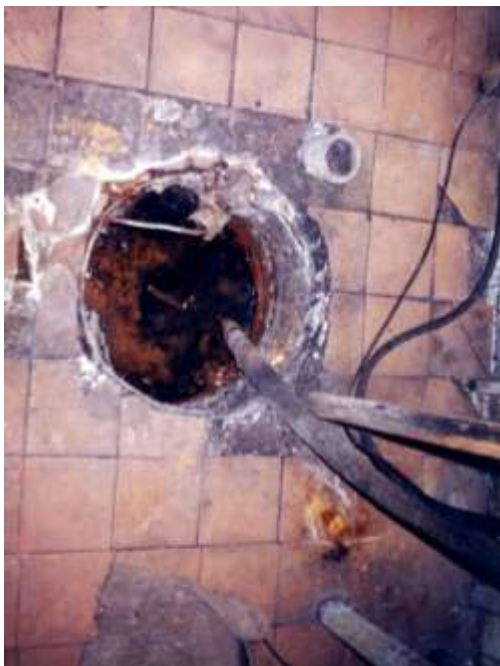
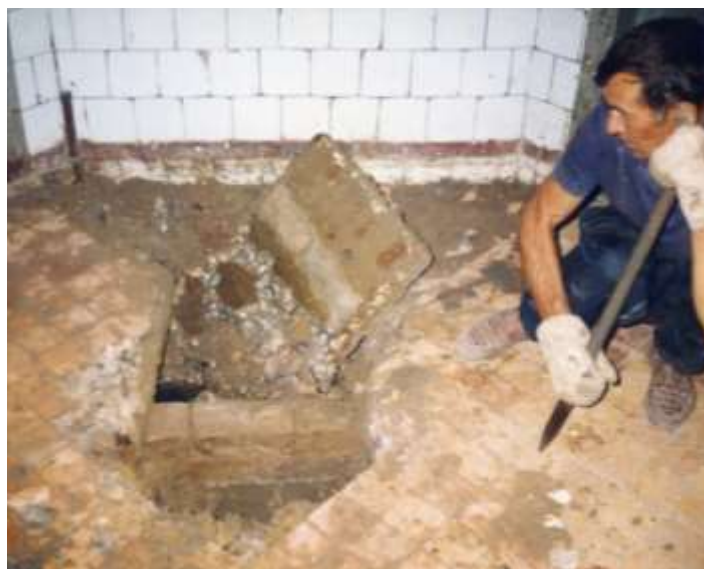
1. В поисках причин произошедших разрушений, в начале натурного обследования мы обнаружили, что в посудомойке работники столовой отработанную воду сливали в яму, устроенную в полу. По словам слесаря сантехника, каждые 3-4 дня он занимался чисткой магистральной канализации по ул. Ген. Епишева, в которую врезана и канализация общественной бани, расположенной по соседству с церковью. Сточные воды затапливали столовую в подвальном помещении.

Уровень канализационных вод
на момент исследования

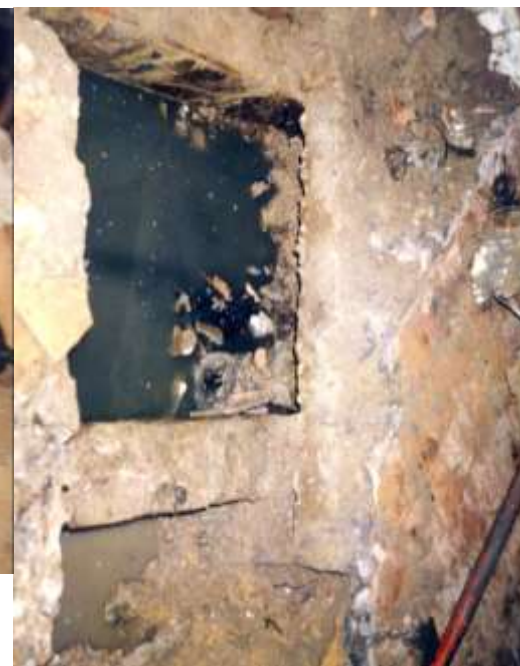
Периодическое затопливание подвала привело к разрушению штукатурного слоя стен, засаливанию кирпичной кладки.

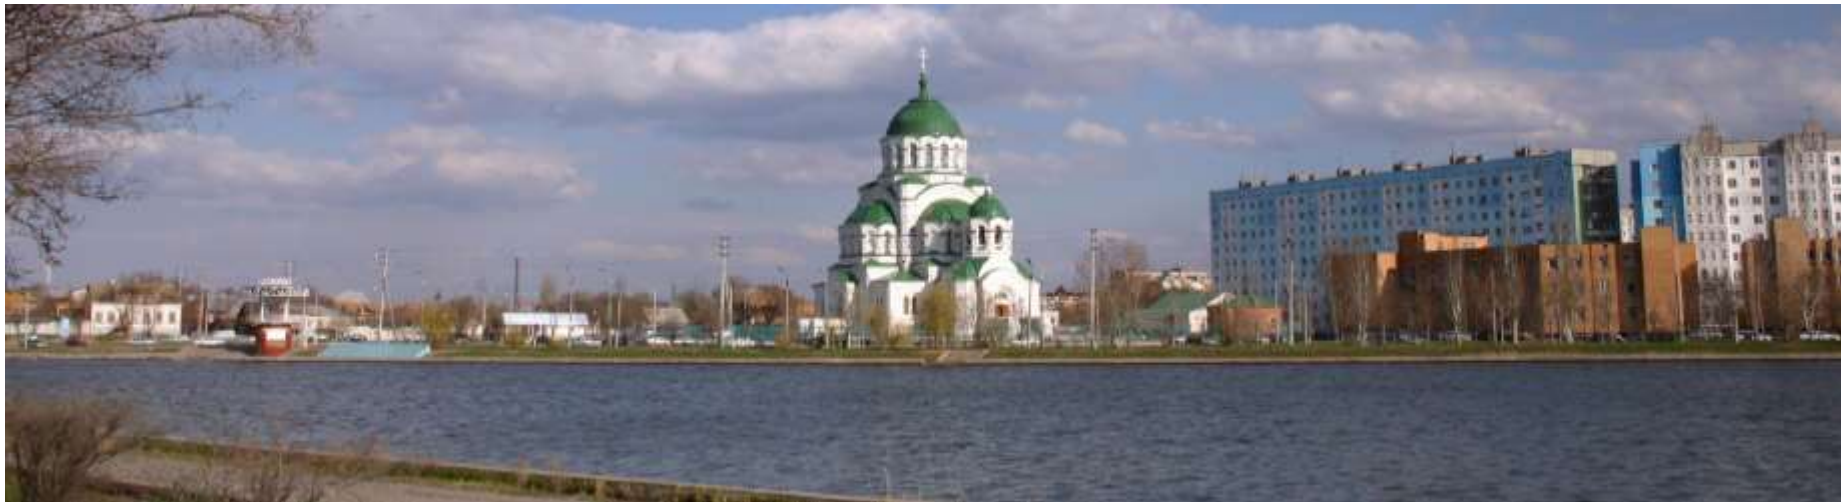
2. Следующая причина. 1985-х годах проложили магистральную теплотрассу к жилым 9-ти этажным домам, в пяти метрах от апсиды храма, которая «парила», текла и дополнительно увлажняла грунт около апсид.
3. *Но самая главная причина - искусственный подъем уровня Приволжского затона* после проведения благоустройства 60-х годах. Были установлены подкачивающие насосы под мостом на Кутуме на ул. Урицкого. Соответственно поднялся уровень грунтовых вод. Реконструкция 2007-2008 годов не вернула каналу и затону их первоначальные функции, а наоборот усугубила.

Уровень воды в Приволжском затоне в настоящее время

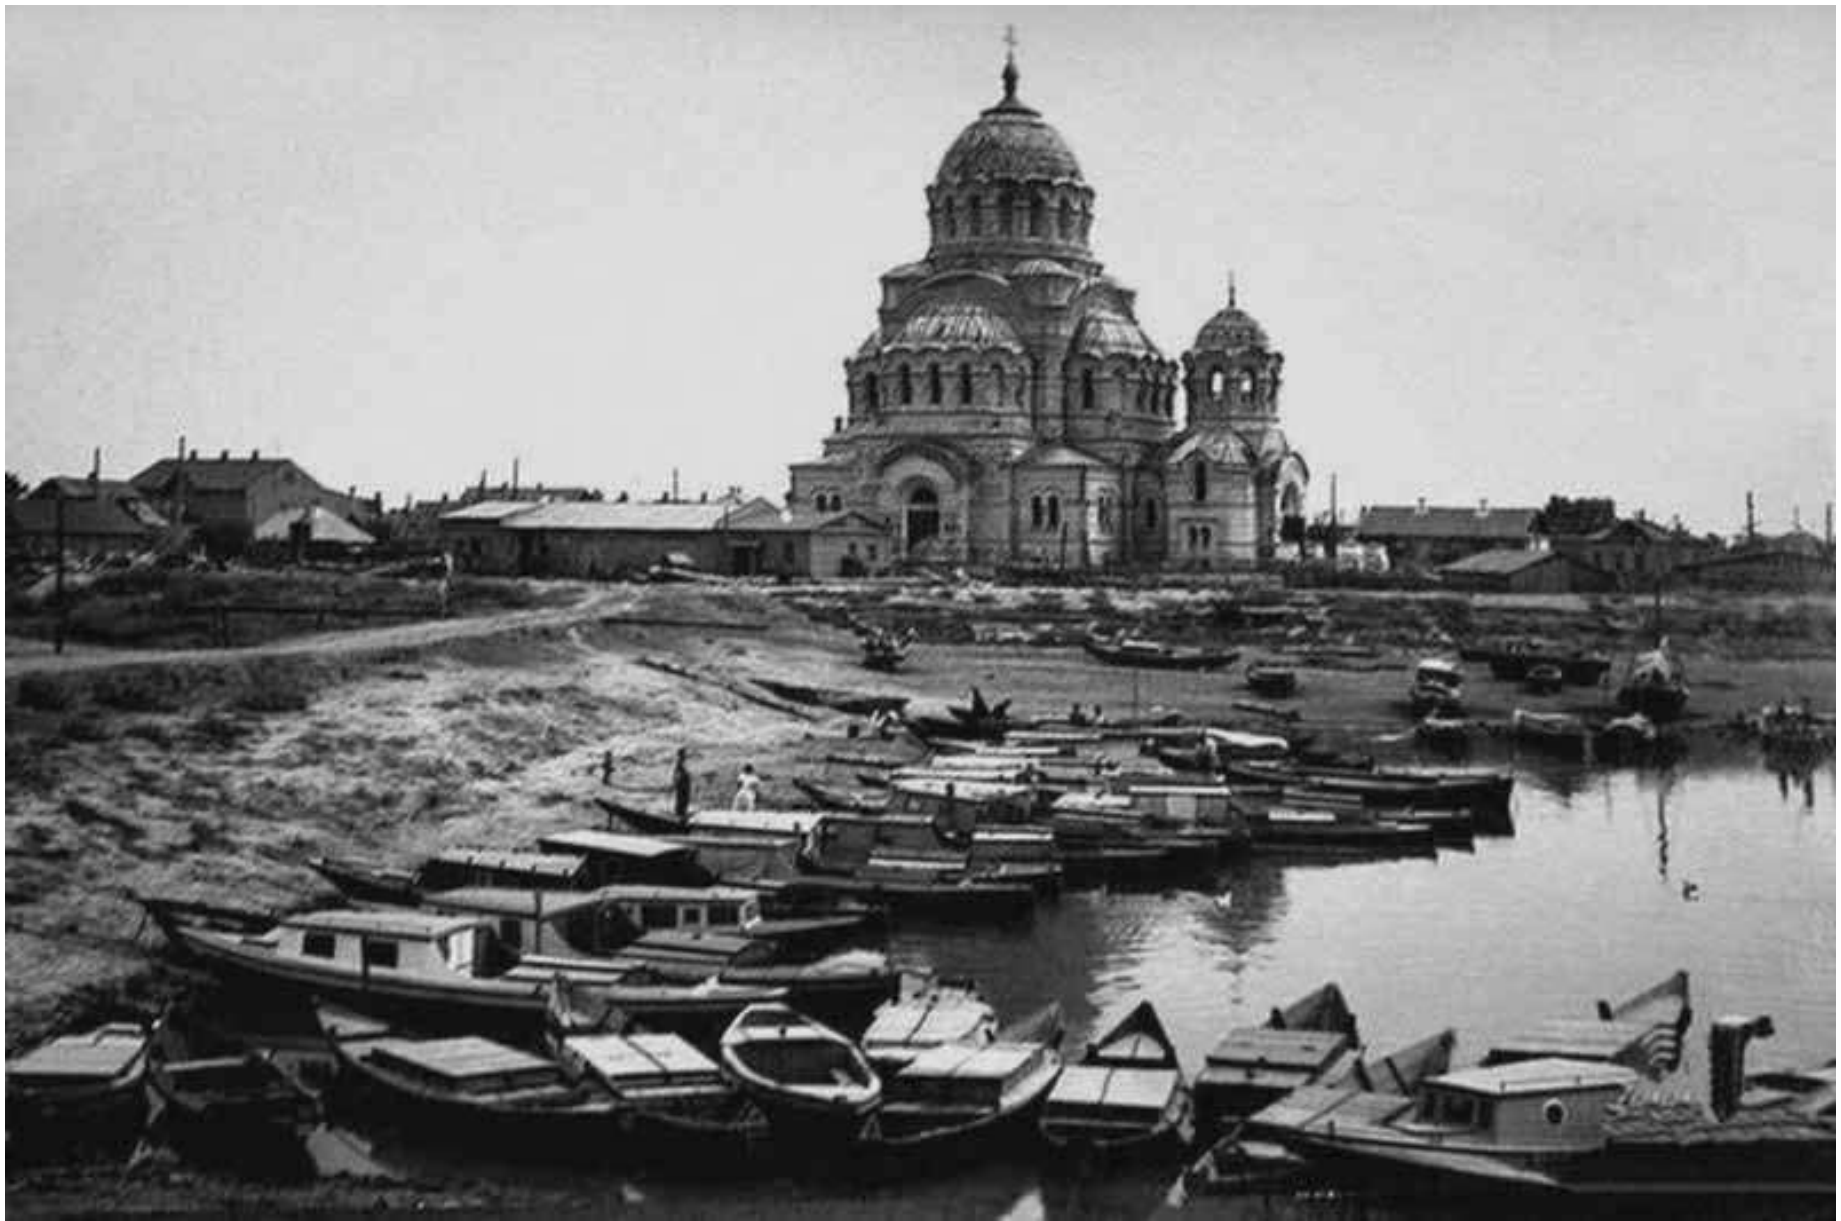
Уровень воды в Приволжском затоне в 1950-х годах ниже поверхности земли минимум на 3 м.

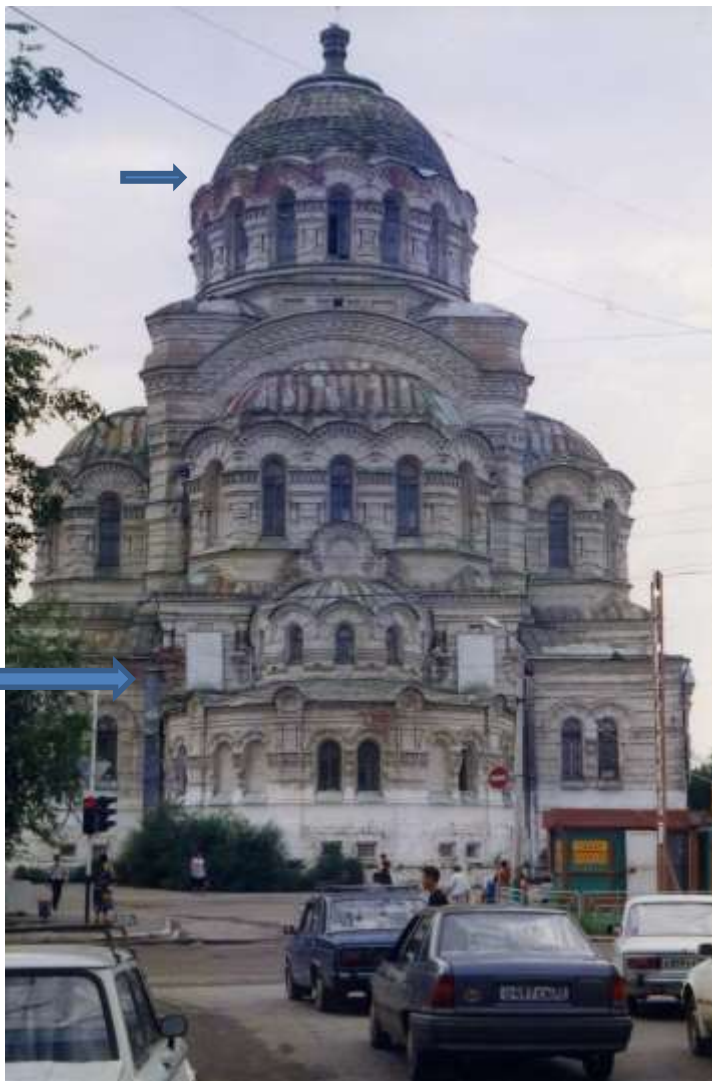
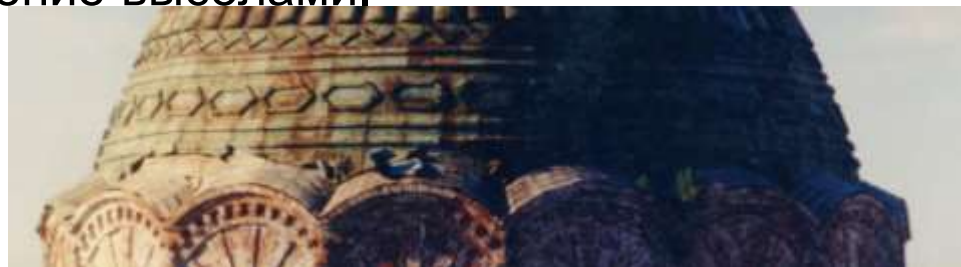
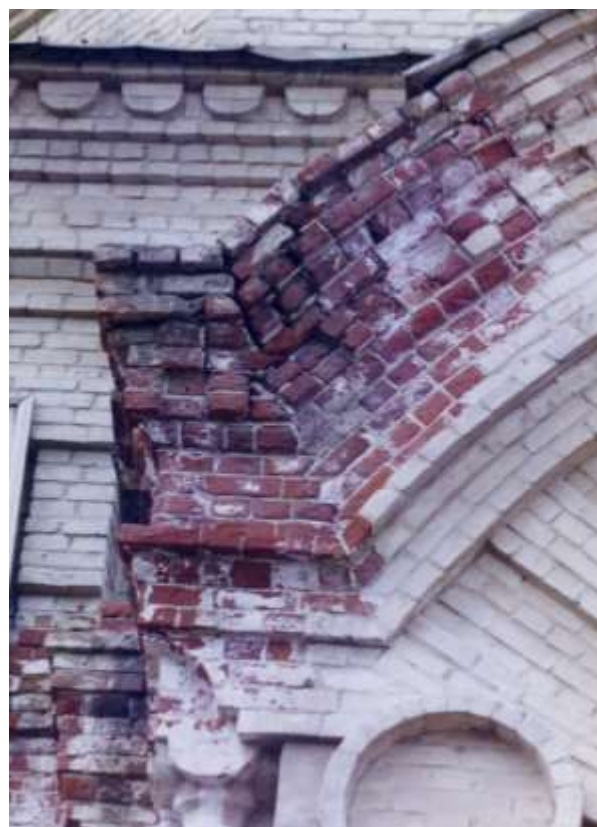
4. Наружные поверхности кладок арок оконных проемов центрального барабана купола и пят подпружных арок разрушены атмосферными осадками, стекающими с поврежденной кровли. Наблюдается деструкция кирпича и поражение высолами.

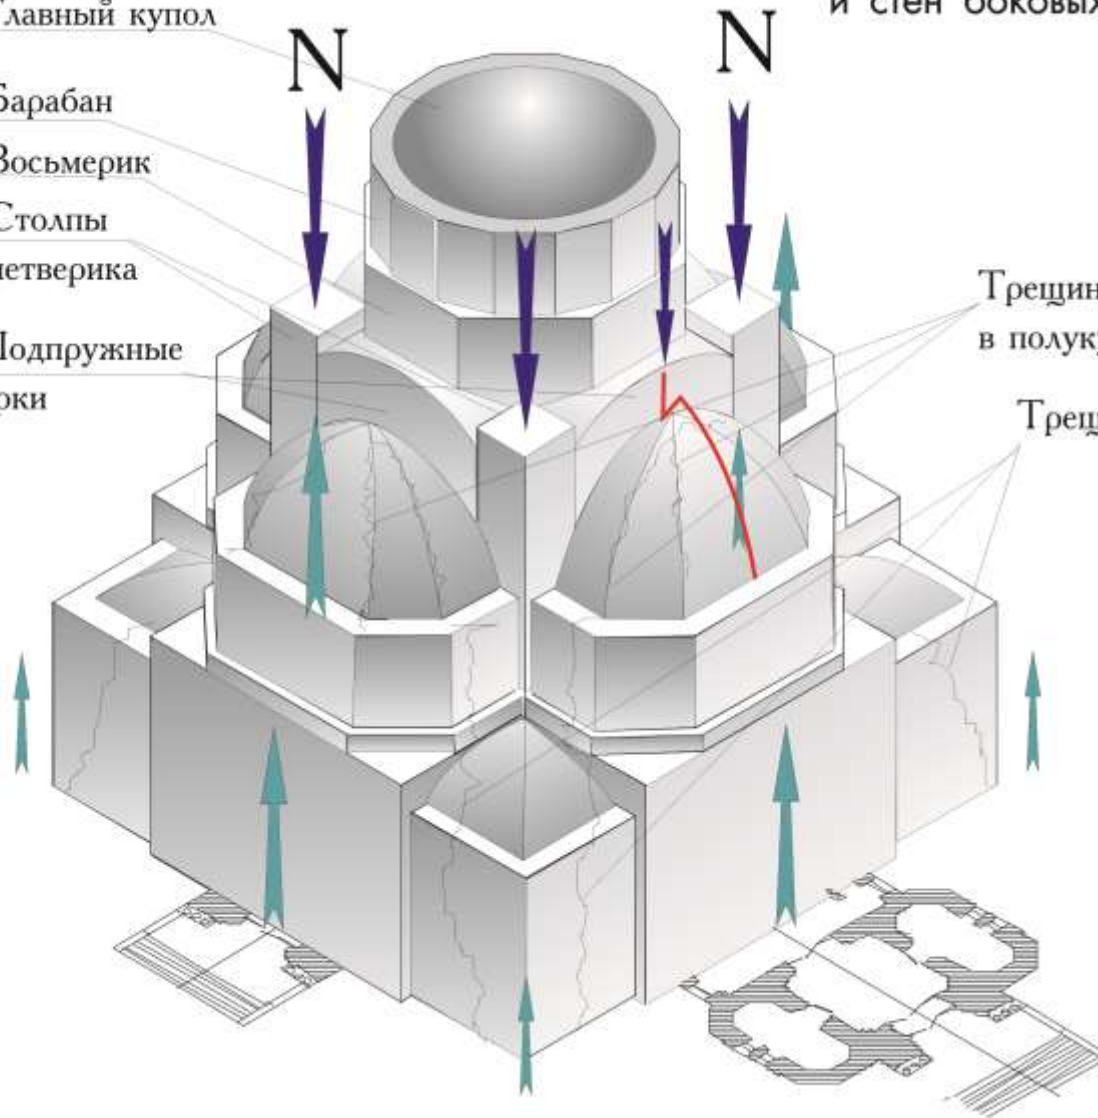
Схема общей деформации полукуполов и стен боковых приделов и четверика

По результатам проверки по соседним реперам за последние 50 лет *просадка храма и контрольного репера на нем составила около 5 см.* Просадка произошла не равномерно. Нарушена пространственная монолитная работа конструкции. Четверик, как самая тяжелая часть сооружения, просел больше, чем боковые части храма. *В результате этого произошли сквозные трещины на ребрах полукуполов,* как на местах наибольших напряжений, *далее через окна трещины прошли до фундаментов.*

Трещины
в полукуполах

Трещины на стенах

Направление равномерной
просадки N от собственного
веса и ограждающих
конструкций

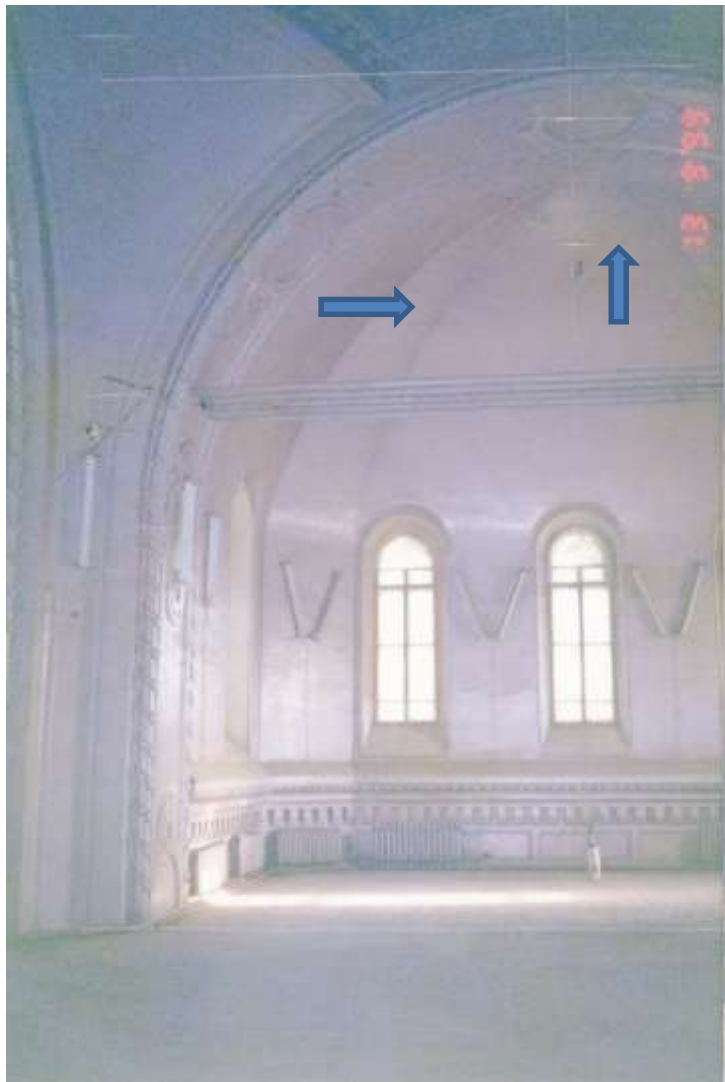
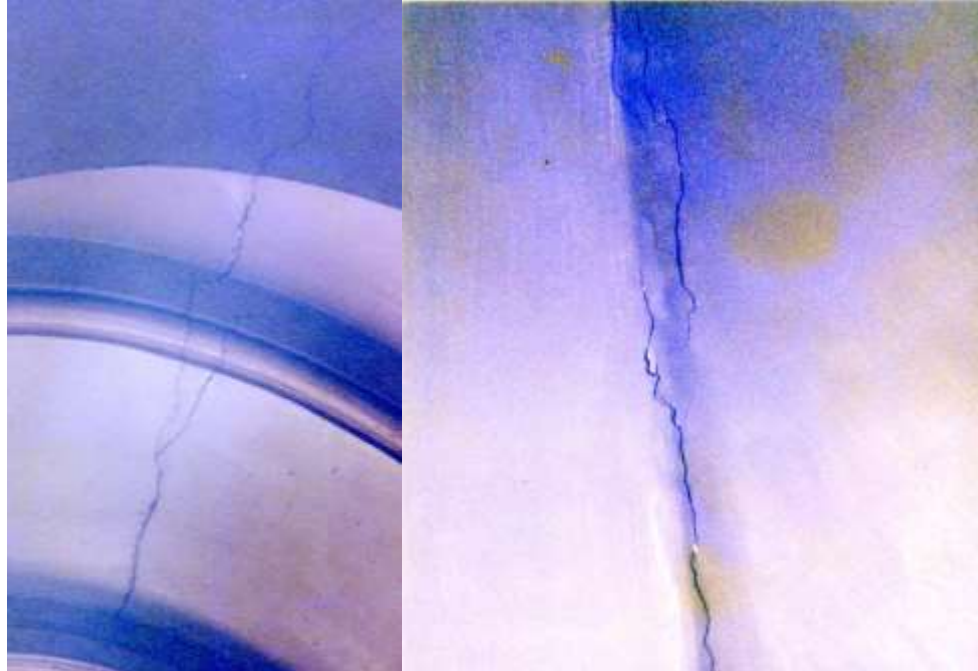
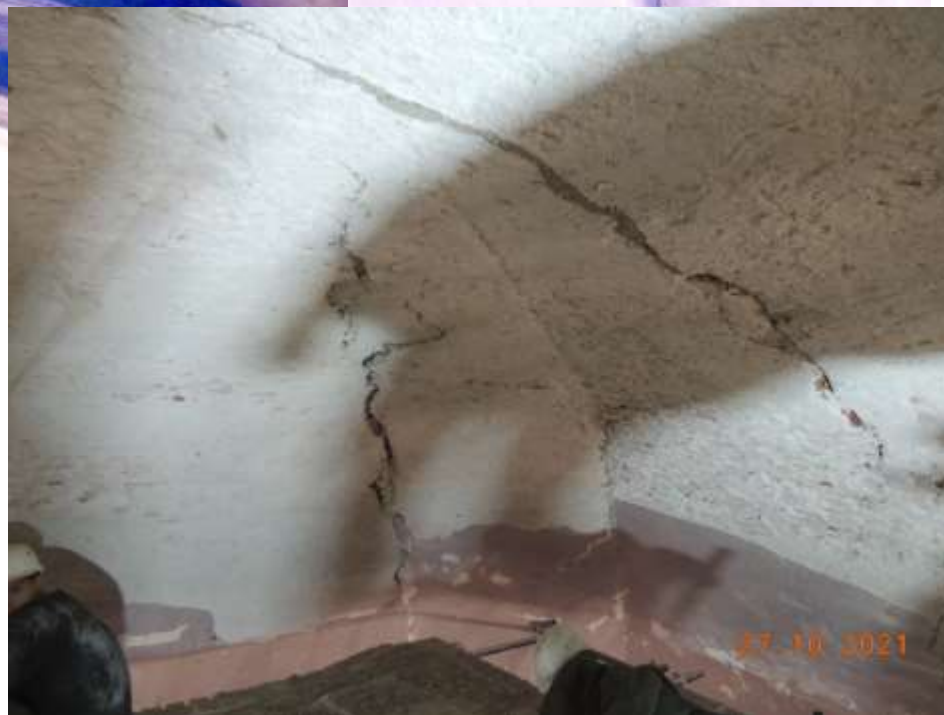
Трещины на конхах от просадки четверика

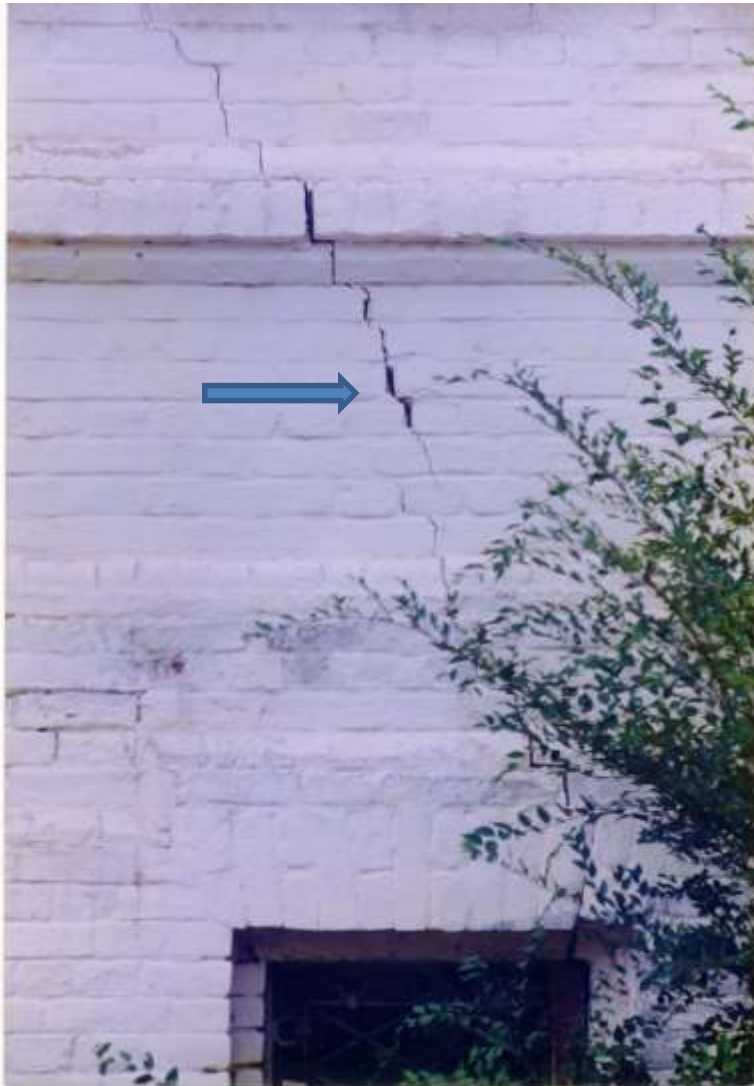
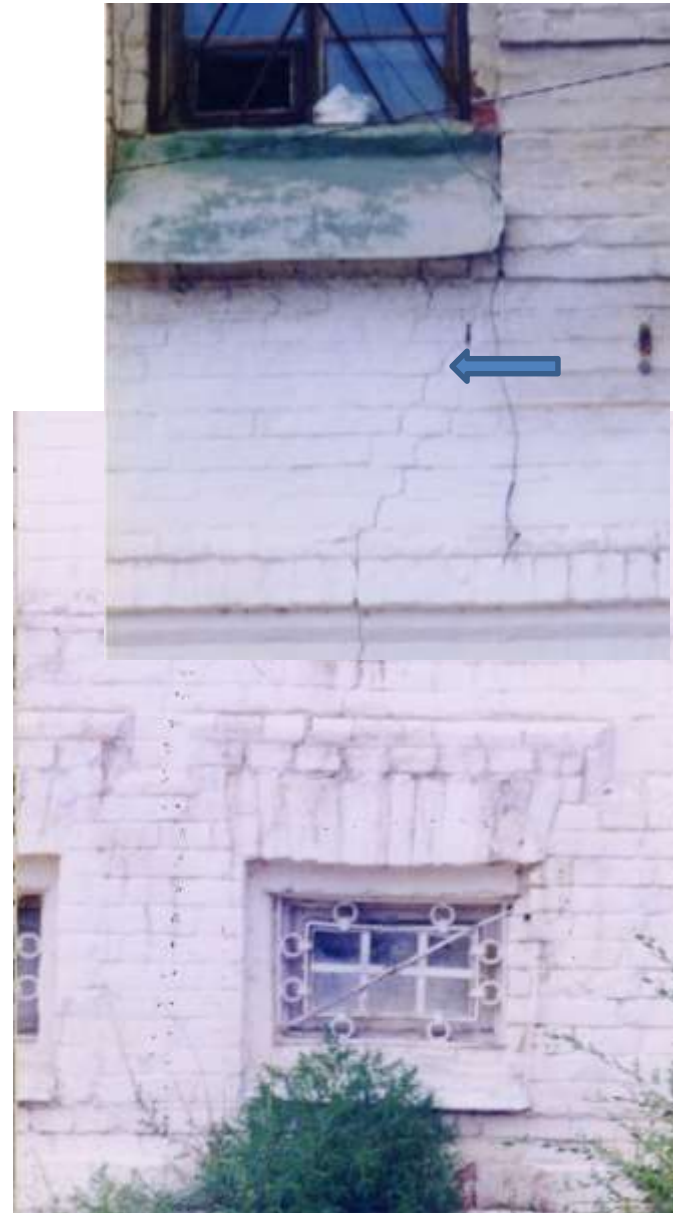
Трещины, идущие от оконного проема
1-го яруса до оконных проемов подклета

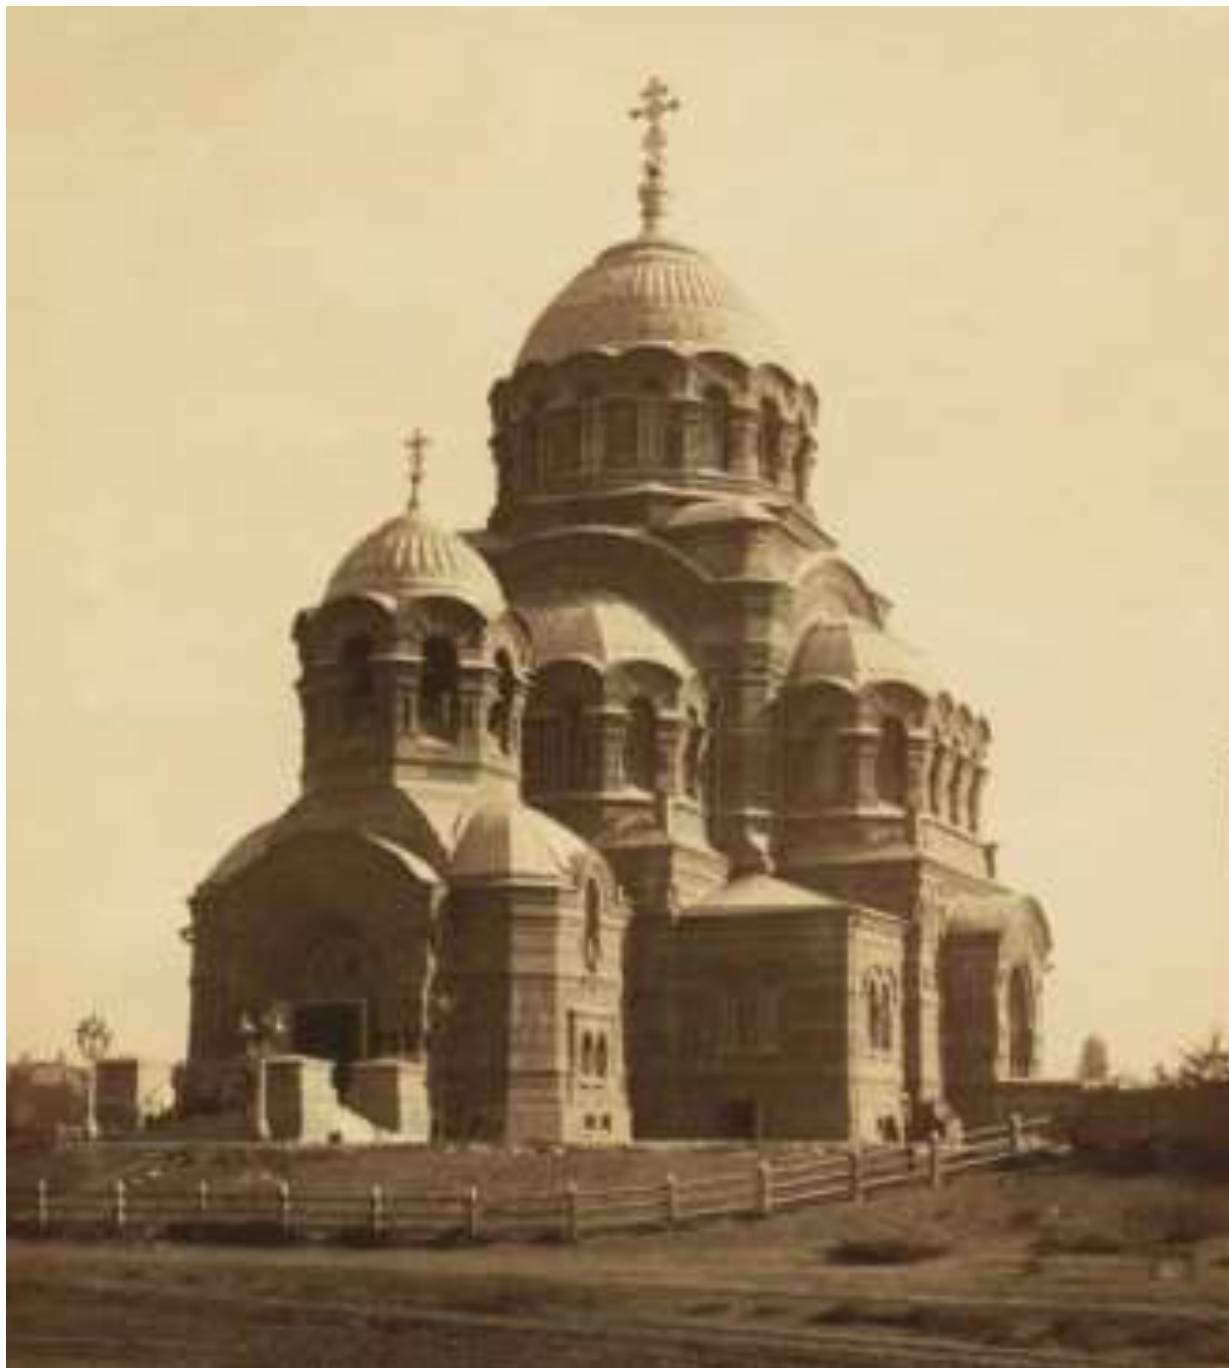
Подрядчик главную и боковые лестницы выполнил по своему усмотрению, игнорируя проектное решение

На фото времени окончания строительства видно что главный вход имел распашную лестницу на три стороны.

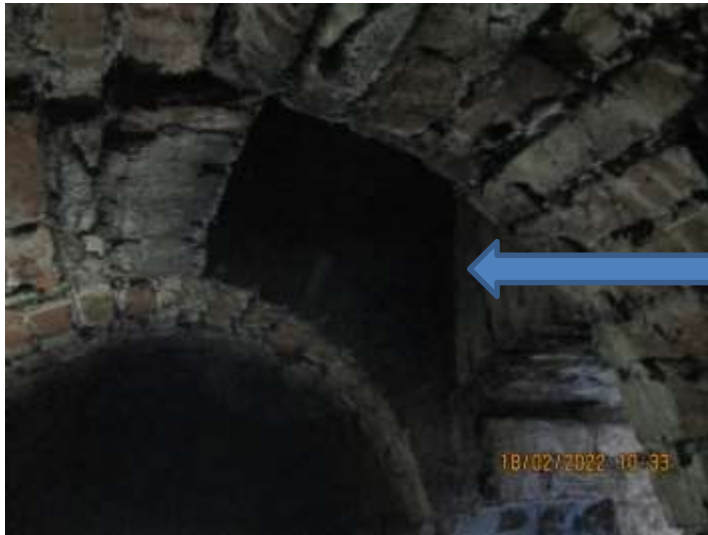
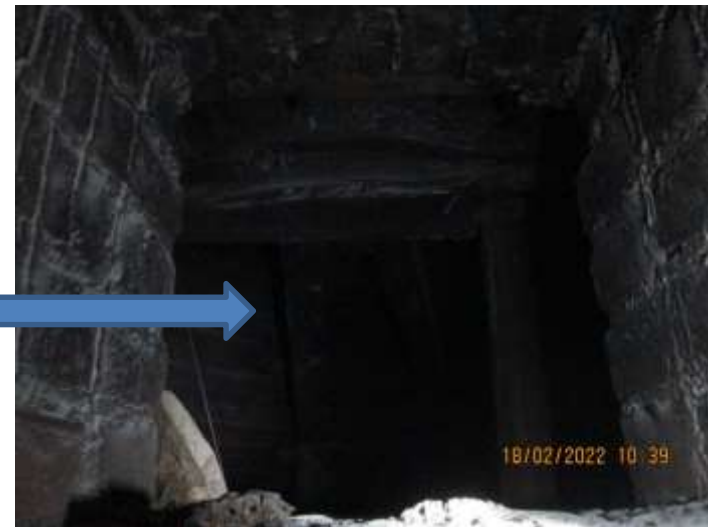
Выход вен. канал из галереи барабана

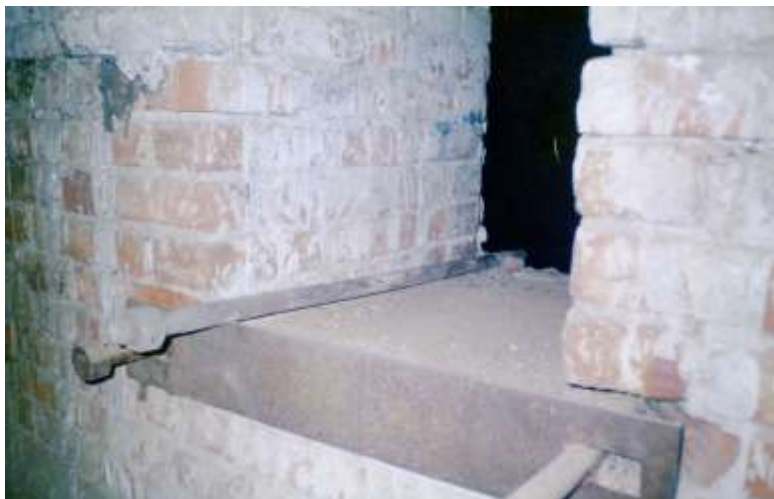
Вентиляционная галерея
барабана купола

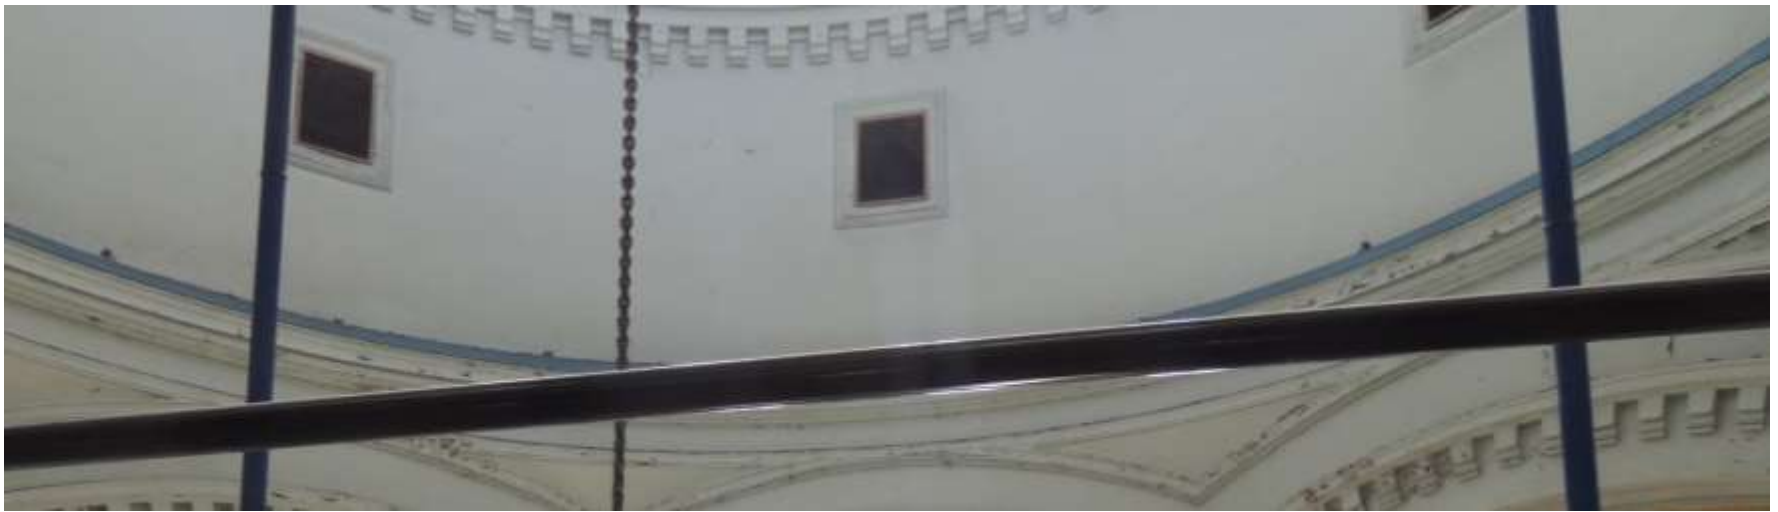
Разобрали только заложенные вентиляционные окна барабана купола. Восстановить в этих окнах исторические колосники по регулированию вытяжки отработанного воздуха тоже не смогли.
